LZ Draslovka a.s.

**JAROSLAV
JAKUBEK**

ŘEZBÁŘ - RESTAURÁTOR
Příborská 16
720 00 OSTRAVA-HŘABOVÁ
Tel. 069-6734165, 069-6734149
IČO 452 101 52
DIČ 389-460427472

Prosinec 2006

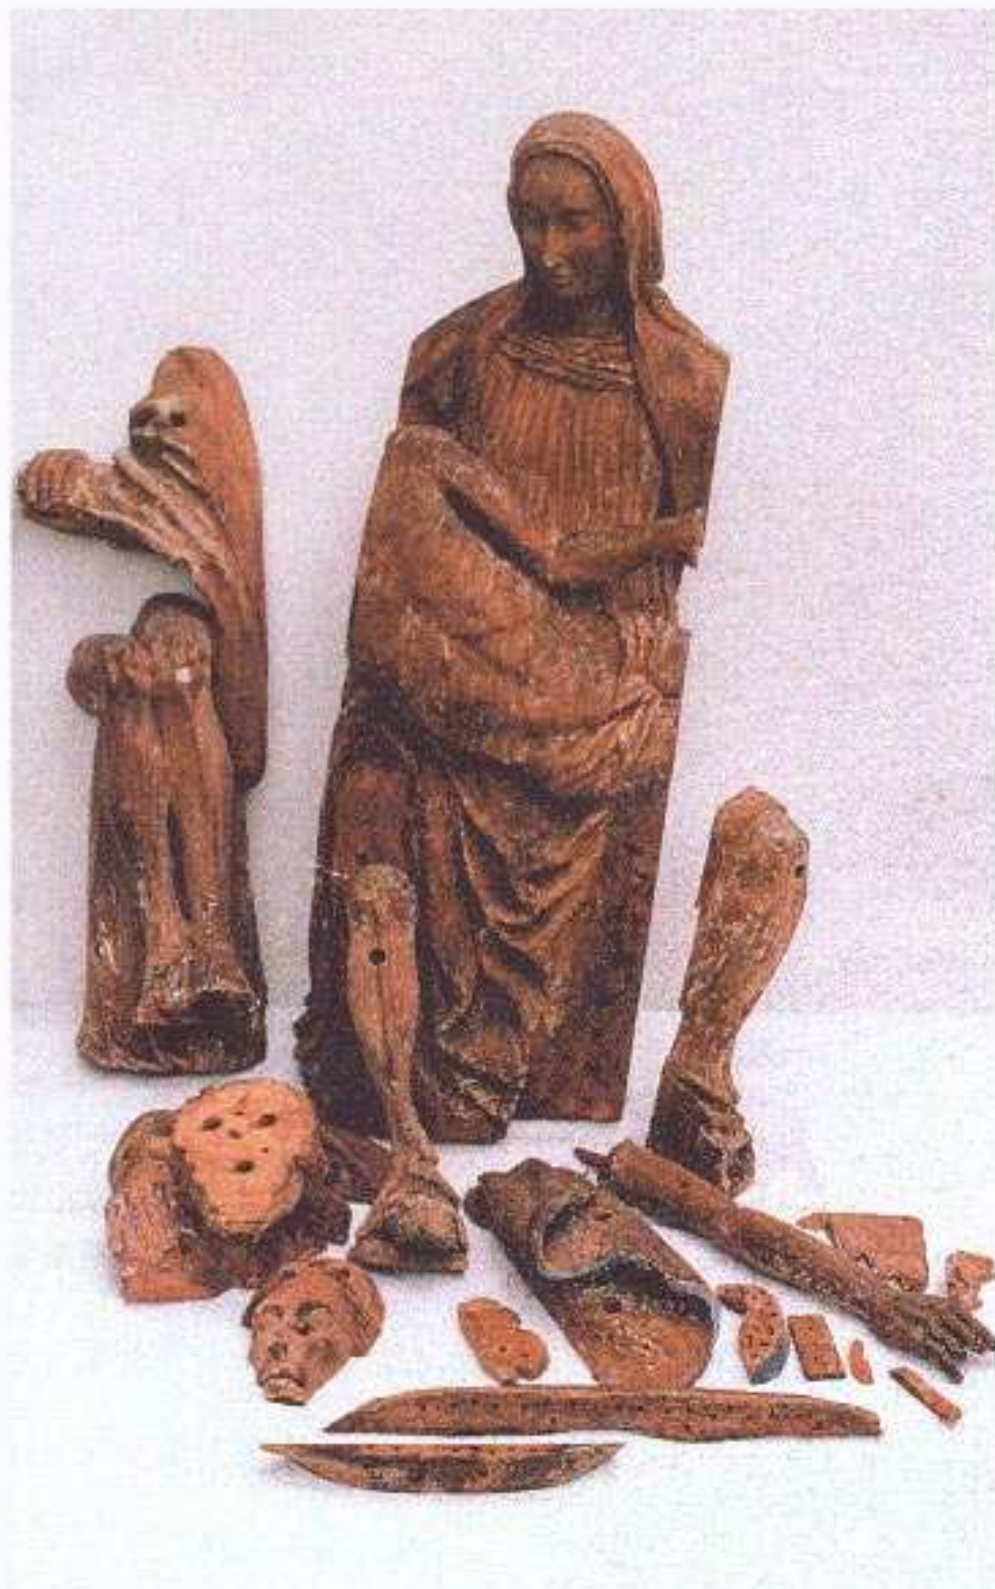
Pieta z Horního Města u Rýmařova
před petrifikací a celkovým
restaurováním

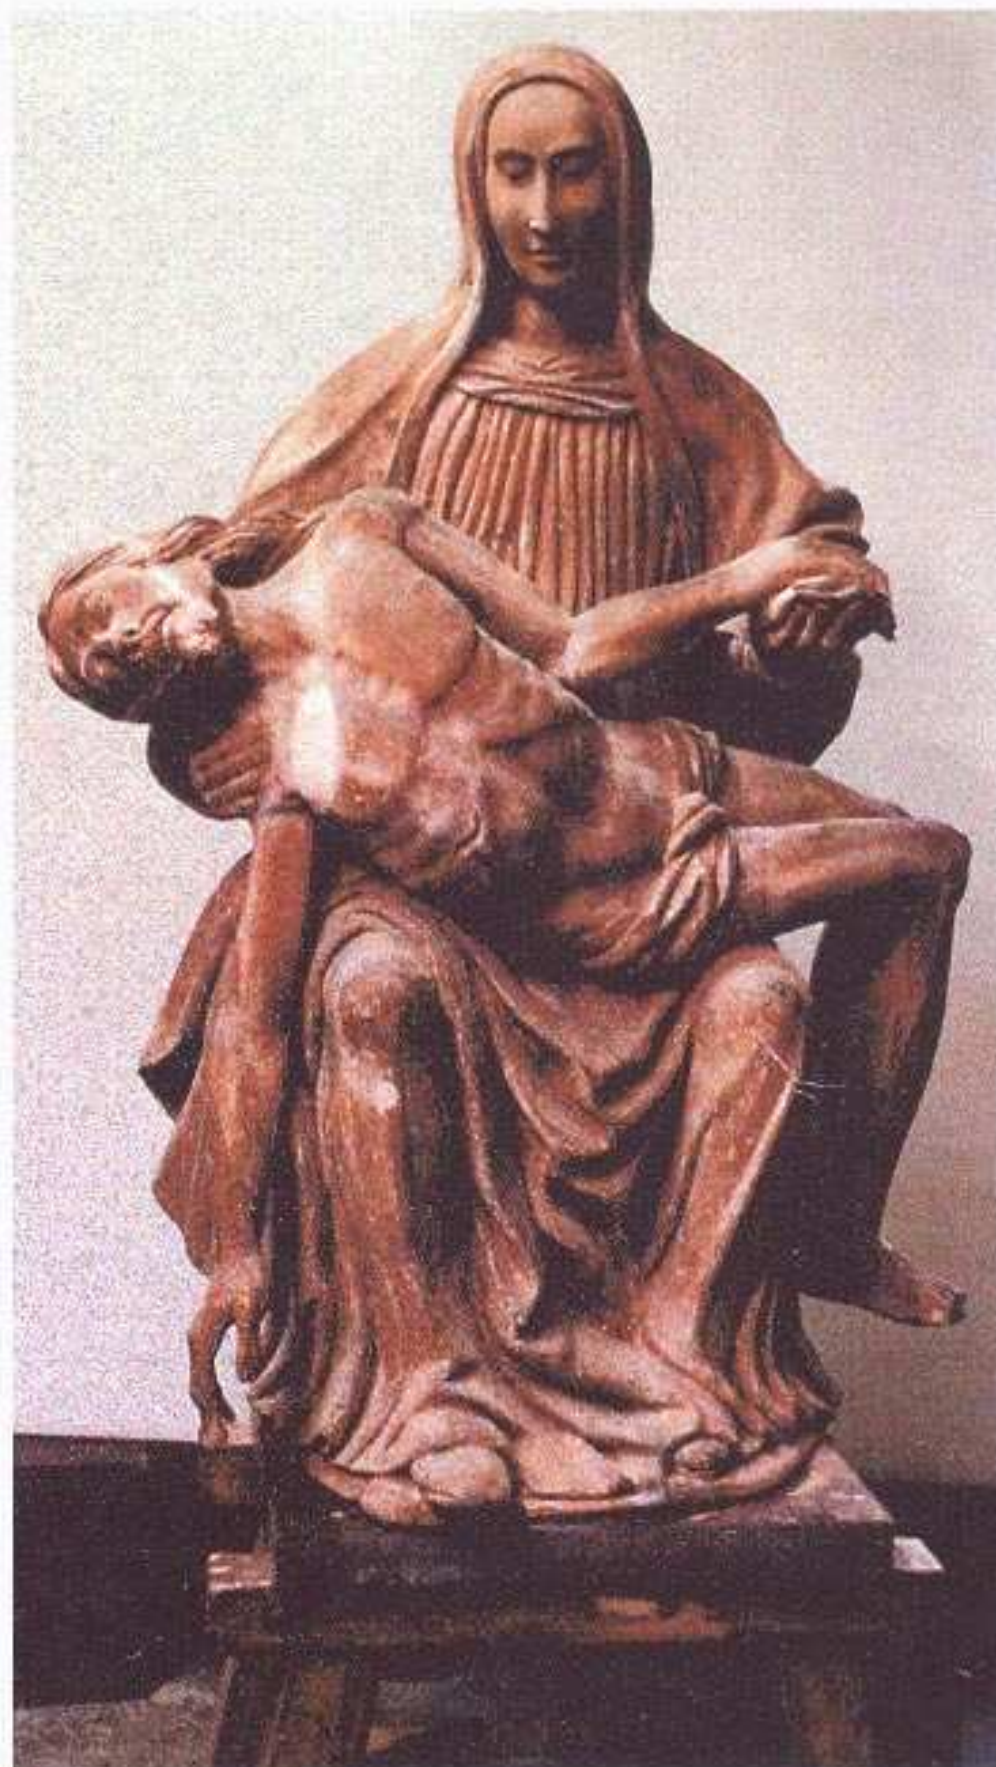
Pieta po zklížení před závěrečnou
povrchovou úpravou

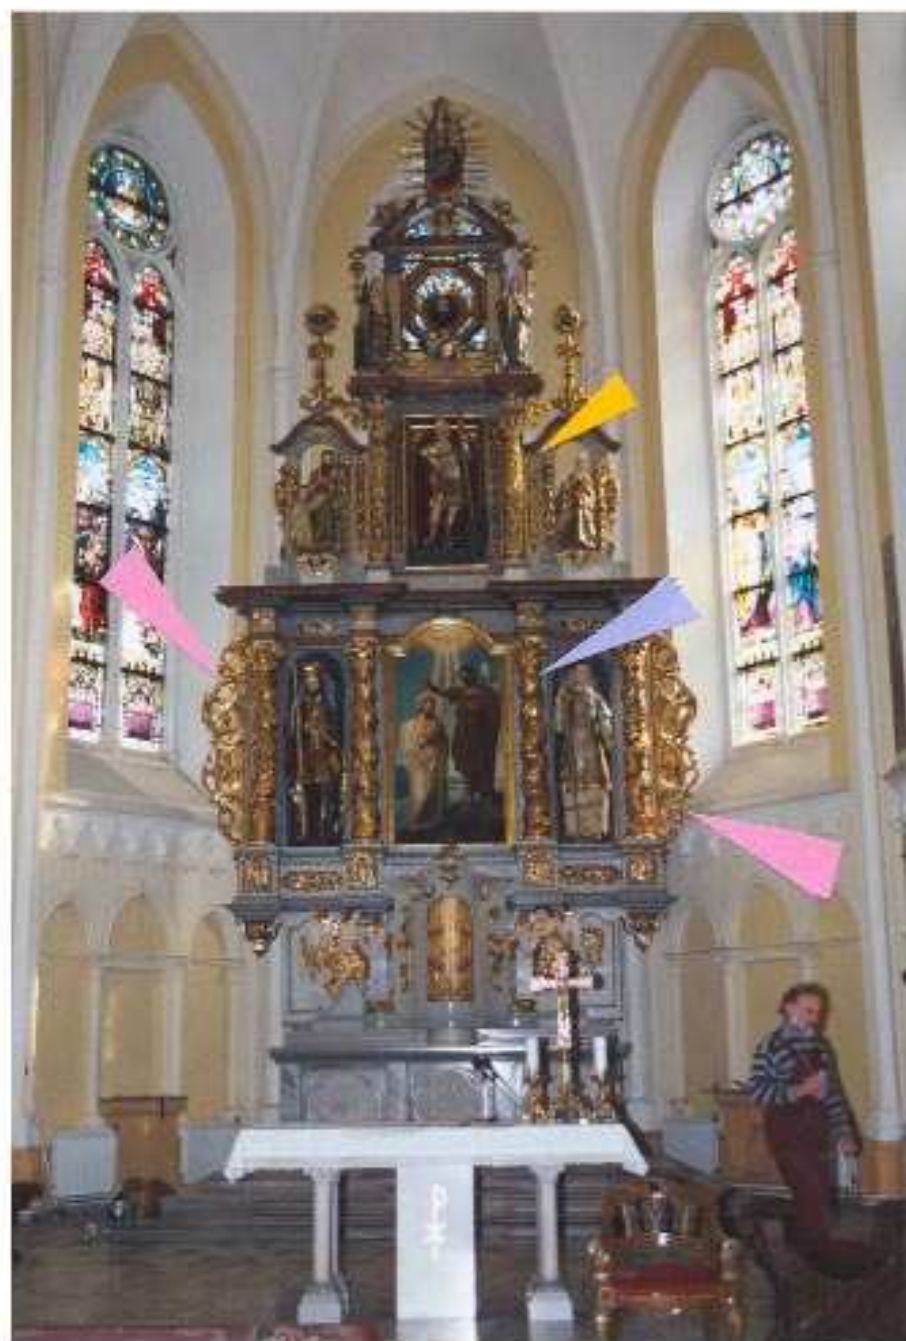
Kostel sv. Jana Křtitele v
v Hlučíně u Ostravy -
hlavní oltář - petrifikovaný
byly všechny plastické,
zlacené části výzdoby

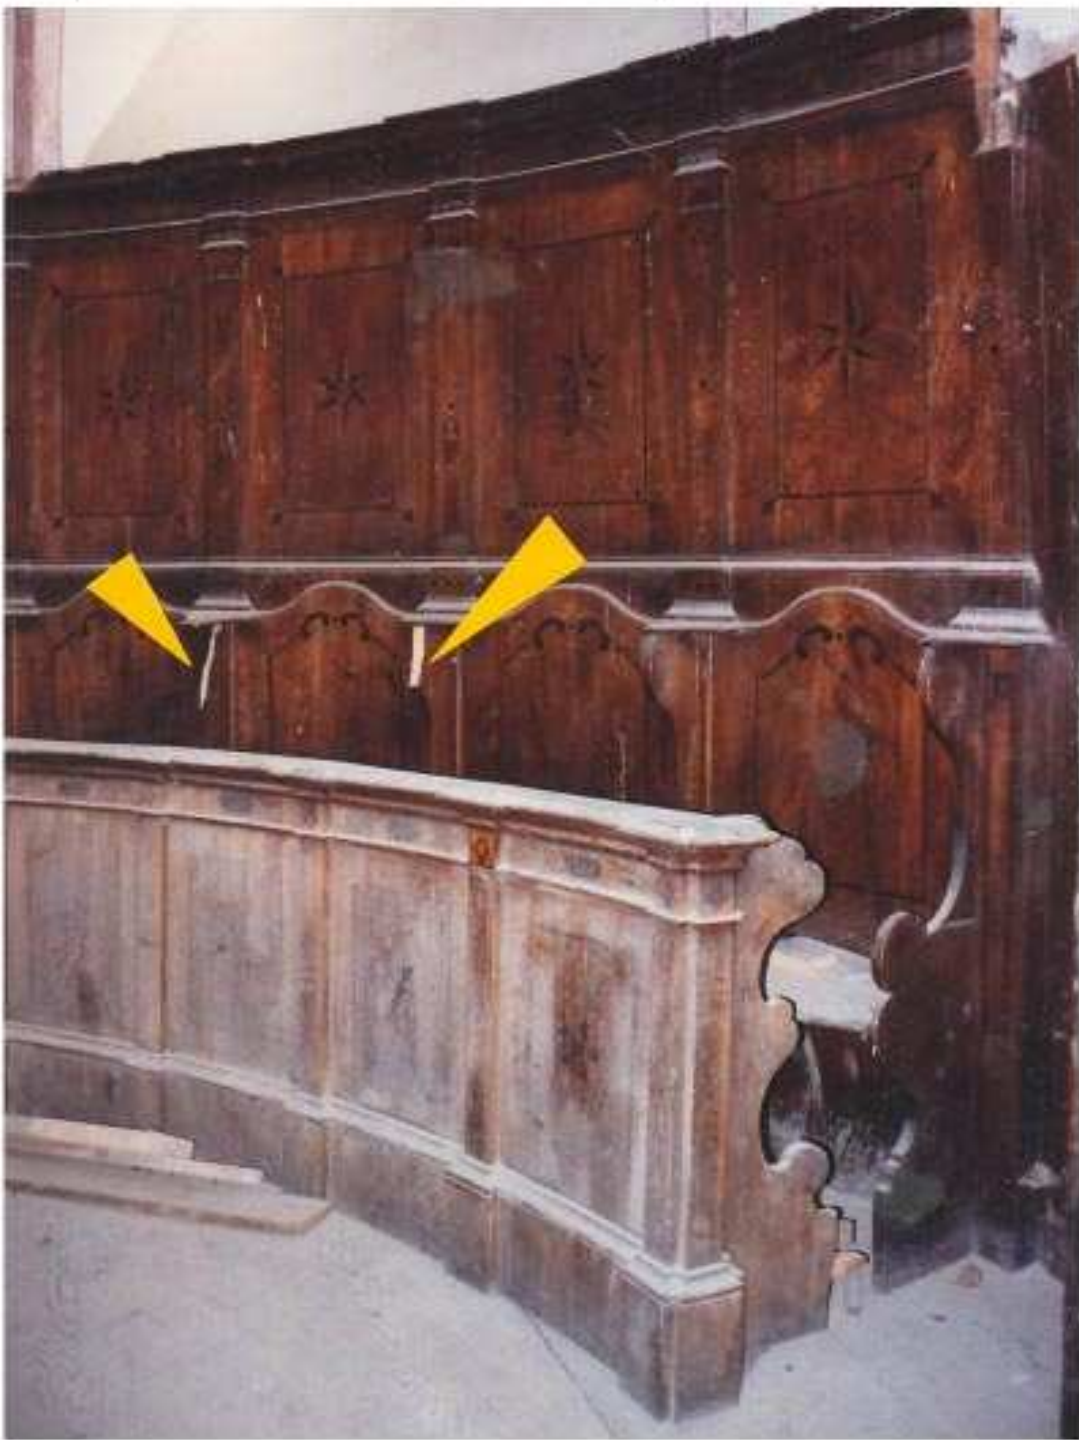
Část půlkruhové oratoře z kostela
Zvěstování Panny Marie v Šumperku
před restaurováním a petrifikací

- silně destruované části mezise-
dadlových přepážek tzv. "na perník",
odpadly

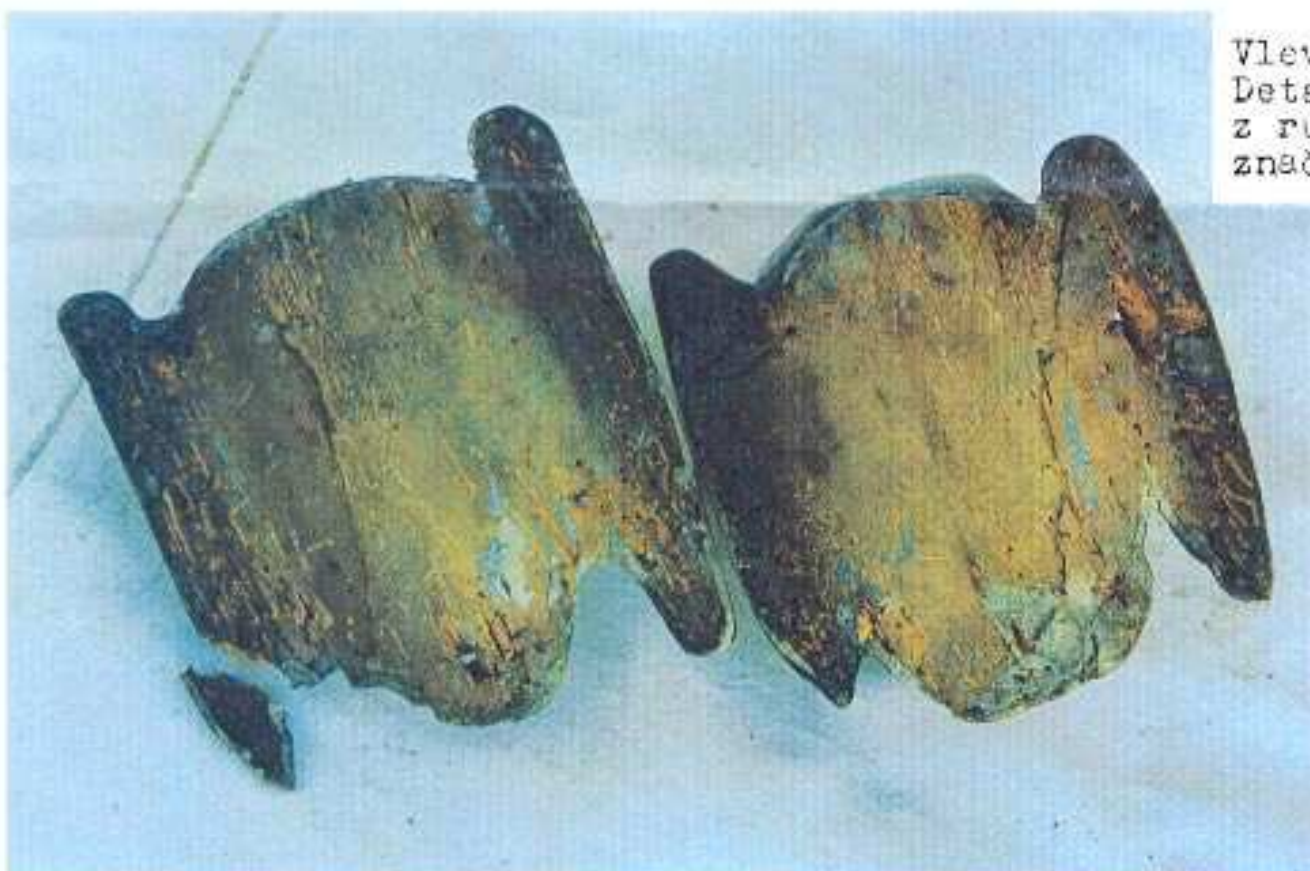
Vlevo:
Detail hlaviček cherubínů
z rubové strany - dřevo je
značně destruované

Dole:
Petrifikace do navrtaných
otvorů, po vysušení jejich
zatmělení

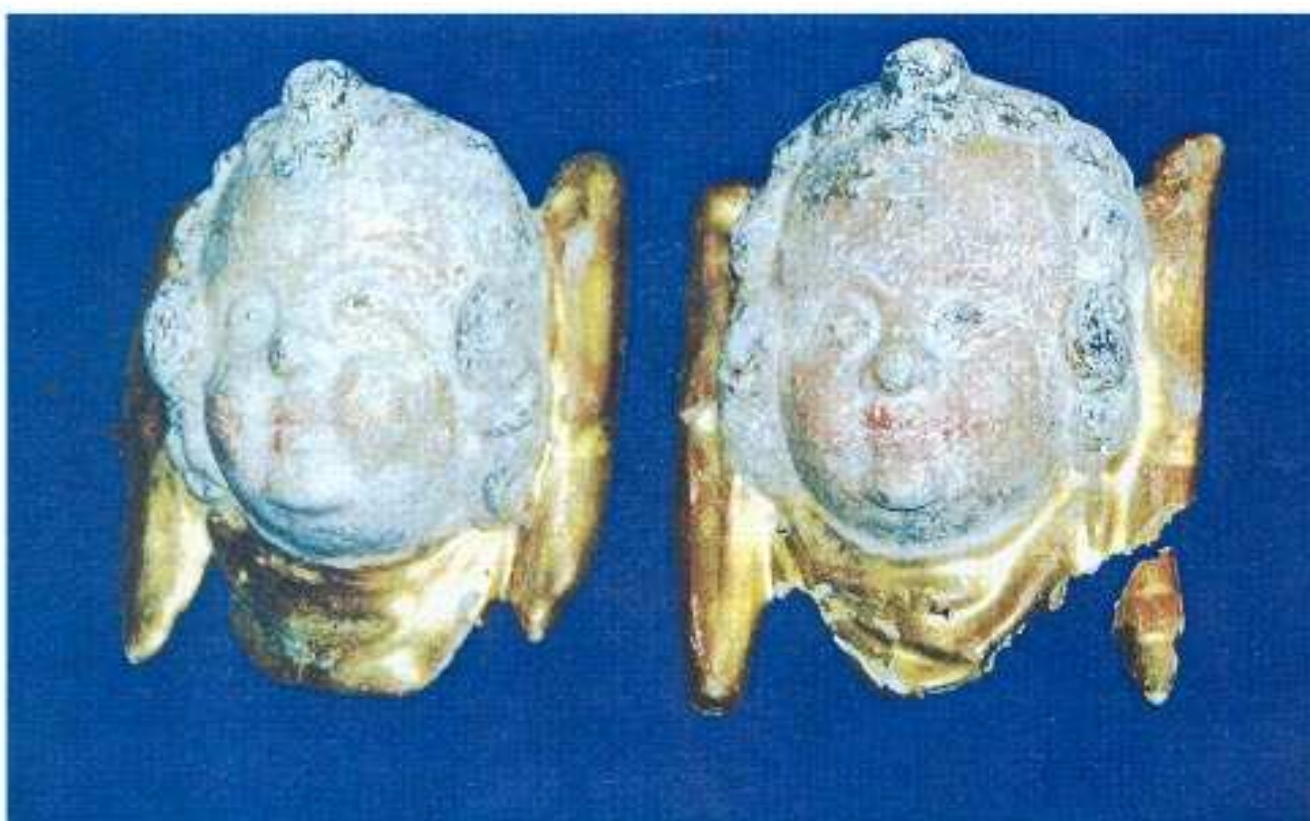
Zbytky polychromie po sejmutí šedých emailů
